COMUNIDADE DE BOA VISTA
 Rede de adução e distribuição água

ProSen Projetos & Serviços de Engenharia Ltda.	
Prefeitura Municipal Santa Cruz do Escalvado ESTADO DE MINAS GERAIS Administração 2021-2024	
OBJETO	NO OPERAÇÃO
Implantação de rede de adução e distribuição de água na Comunidade de Boa Vista	-----
RESPONSÁVEL TÉCNICO PELO PROJETO	DATA
Eng. Civil WILSON DIAS DA FONSECA JR.	Novembro/2024
PREFEITO MUNICIPAL	SERIE
GILMAR DE PAULA LIMA	61.924 / D
CONTÉM	CPF
Detalhes Diversos	697.293.526-15
LOCALIZAÇÃO	ESCALA
Com. de Boa Vista, Município de Santa Cruz do Escalvado	Indicadas
PROBLEMA	TÓRRE
RECURSO PRÓPRIO	01/01

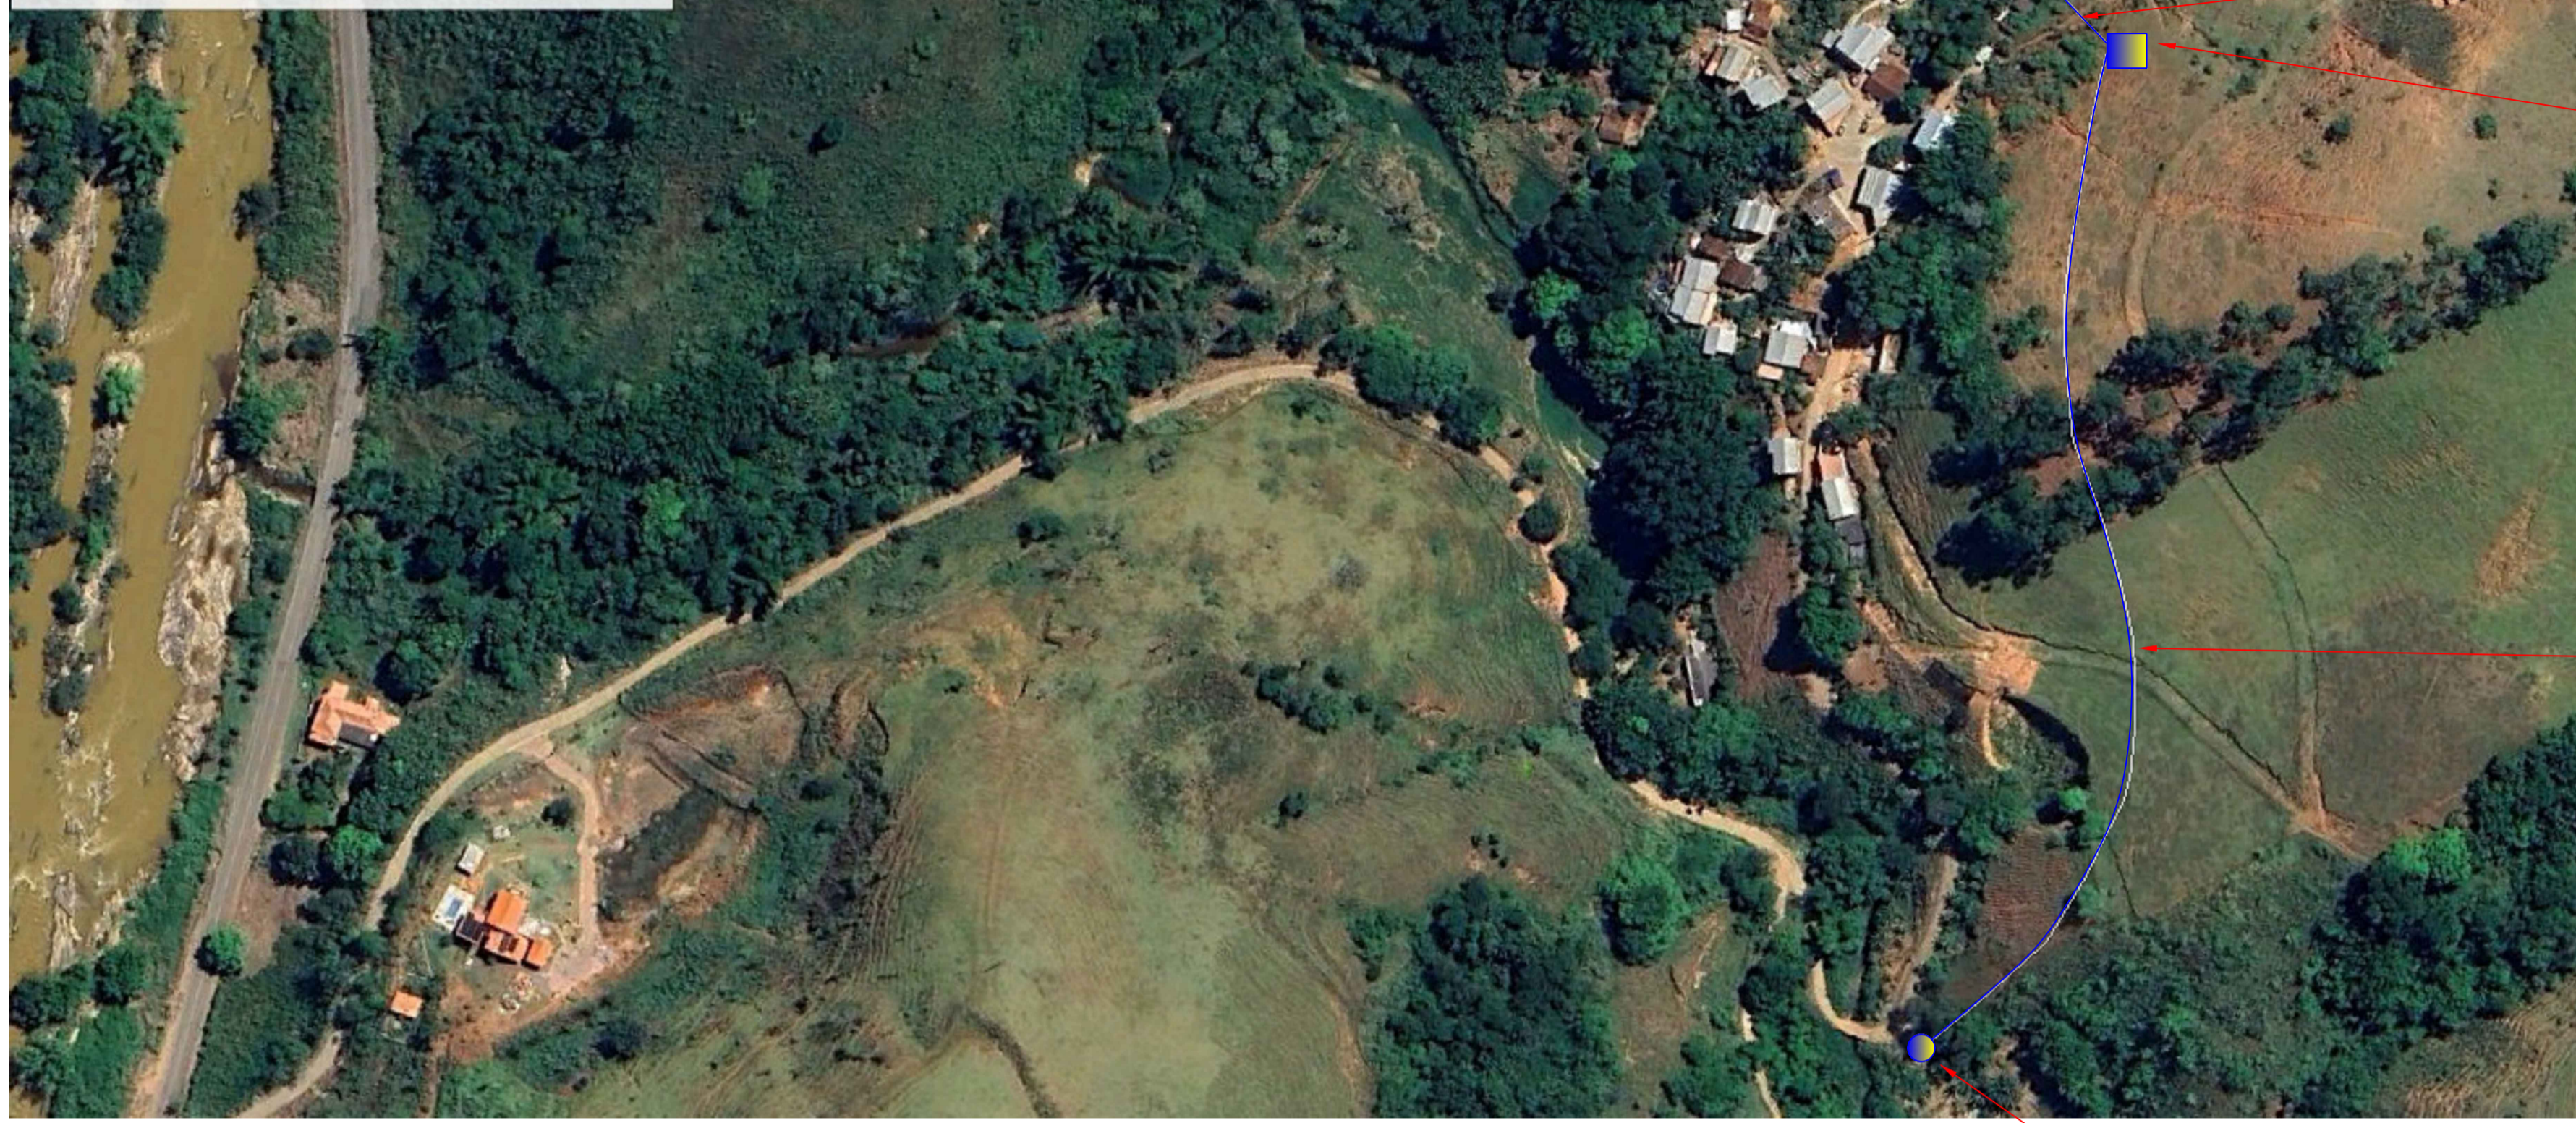
Trecho tubulação de distribuição DN 50mm a ser implantada COMPR=40,00m (incluindo conexões)

Trecho tubulação de adução DN 50mm a ser implantada COMPR=390,00m (incluindo conexões)

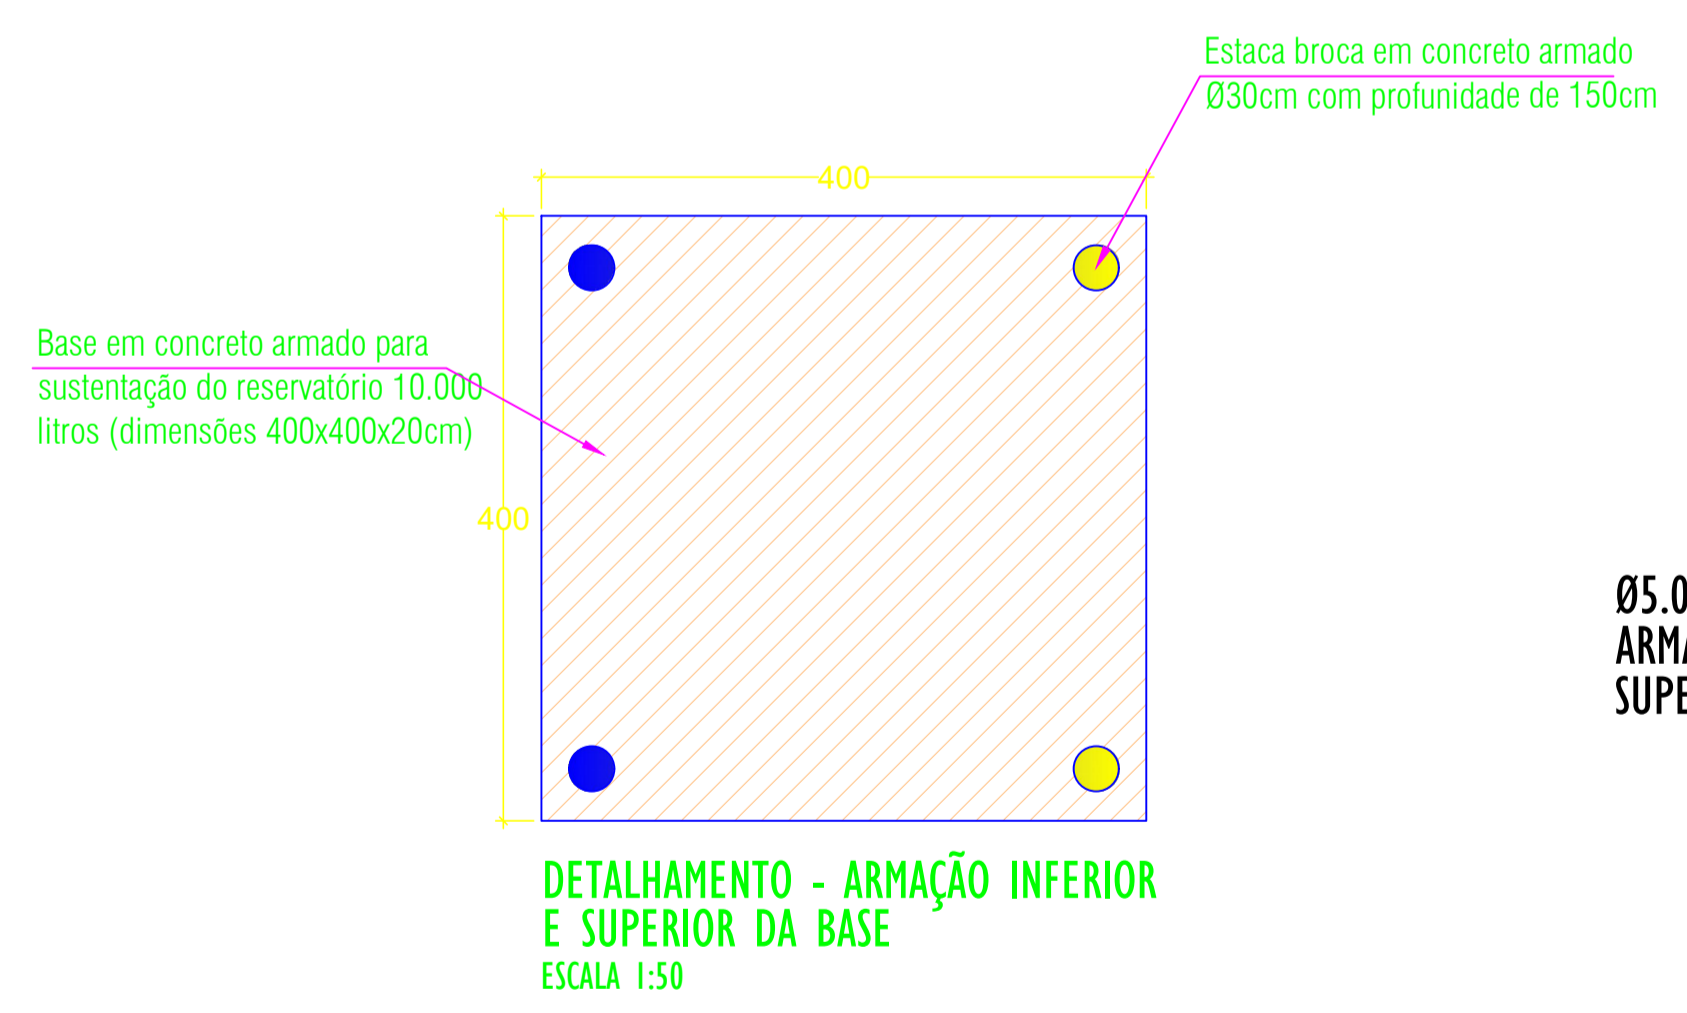
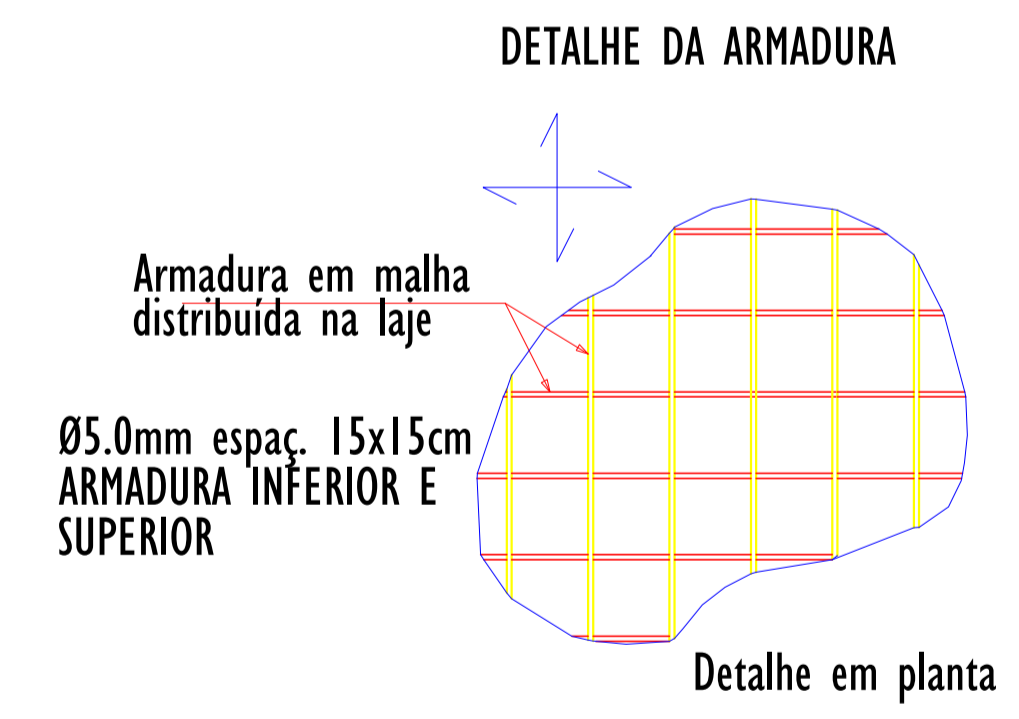
TRECHO DA REDE
 ESCALA 1/700
 (cotas em centímetros)

Base em concreto armado p/ instalação do reservatório 10.000 litros a ser fornecido e instalado
