### Comunidade de Porto Plácido

Execução de calçamento tipo bloquete e serviços diversos de recomposição de calçamento existente, drenagem pluvial, limpeza lateral e pintura de meio-fio

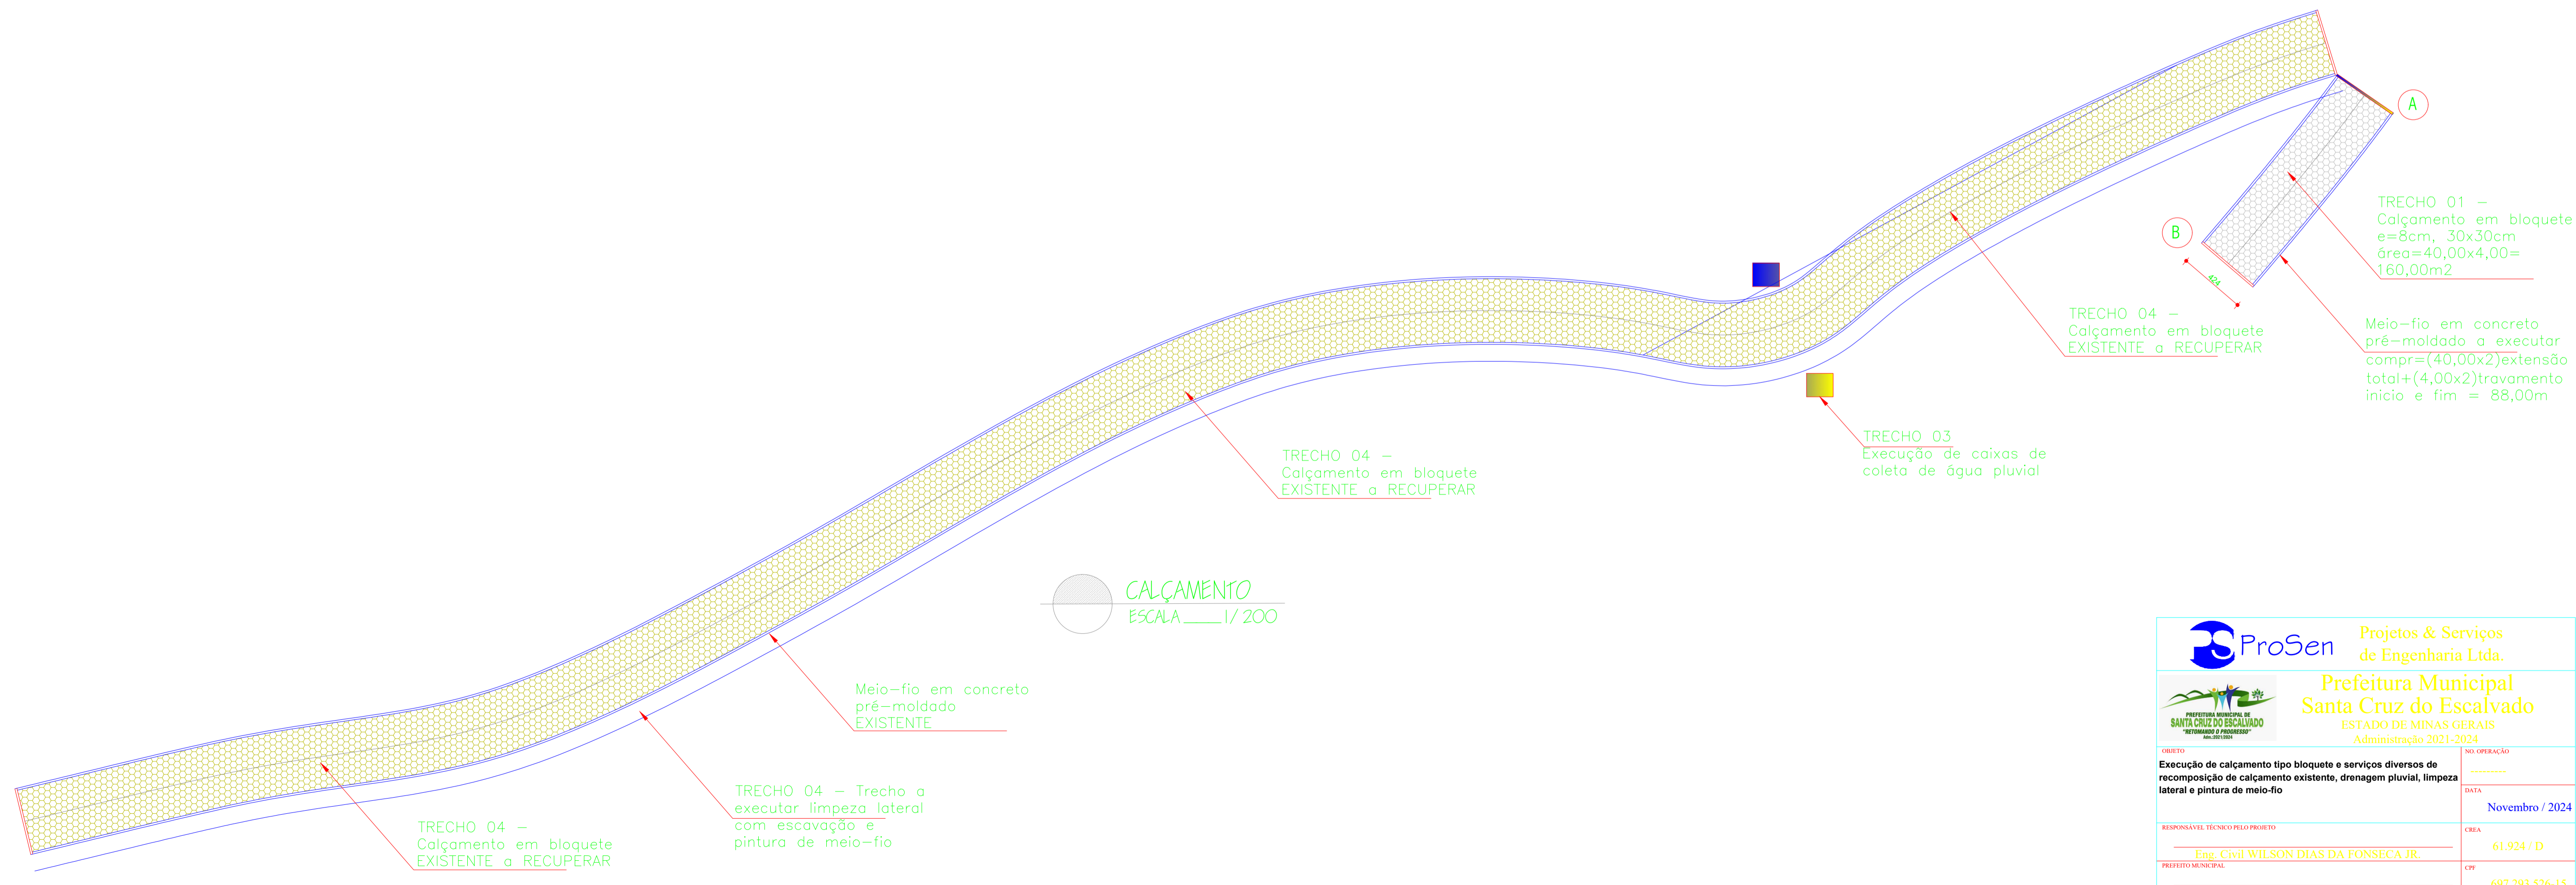
CALÇAMENTO ESCALA 1/200

TRECHO 01 - Calçamento em bloquete e=8cm, 30x30cm  
 área=40,00x4,00= 160,00m<sup>2</sup>

TRECHO 04 - Calçamento em bloquete EXISTENTE a RECUPERAR

Meio-fio em concreto pré-moldado a executar compr=(40,00x2)extensão total+(4,00x2)travamento início e fim = 88,00m

TRECHO 03 Execução de caixas de coleta de água pluvial

Meio-fio em concreto pré-moldado EXISTENTE

TRECHO 04 - Trecho a executar limpeza lateral com escavação e pintura de meio-fio
